# ОТЧЁТ КАПЕЛЬНОГО ТЕСТА ENDISOUND

(визуальный анализ состояния моторного масла по фото)

Дата: 27.05 | Трактор: МТЗ-952 | Масло: неизвестно | Нарботка: 120 м.ч.

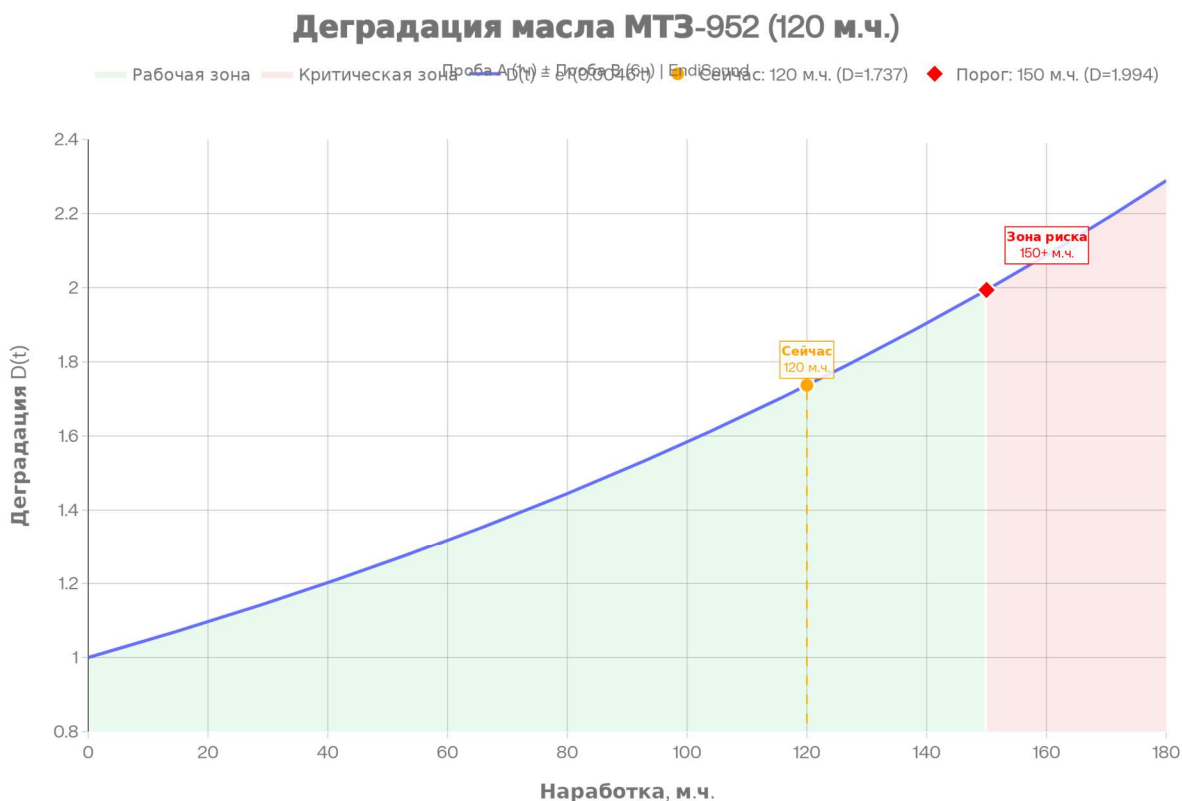
### График деградации масла

При наработке 120 м.ч. и визуальном состоянии масла текущий ИСМ оценивается как **52**, что соответствует зоне «требуется контроль». Тенденция изменения — **постепенное ускорение деградации**, без признаков резкого аварийного провала, но с переходом в более тяжёлую фазу при дальнейшем пробеге.

На графике видно, что текущая точка уже находится в зоне заметного старения масла, а после порога 150 м.ч. начинается ускоренное ухудшение свойств. Это означает, что откладывать замену нежелательно.

- Планировать замену масла в ближайшие **20–30 м.ч.**
- Проверить воздушный фильтр.
- Проверить вентиляцию картера.
- Уточнить марку и вязкость масла перед следующим заливом.
- После замены повторить капельный тест для контроля динамики.
